四川龙霸矿业有限公司龙坝煤矿 “12·8”其他事故调查报告

2024年12月8日21时43分，四川龙霸矿业有限公司龙坝煤矿（以下简称“龙坝煤矿”）东2#煤仓发生一起其他事故，造成1人死亡，直接经济损失138.49万元。

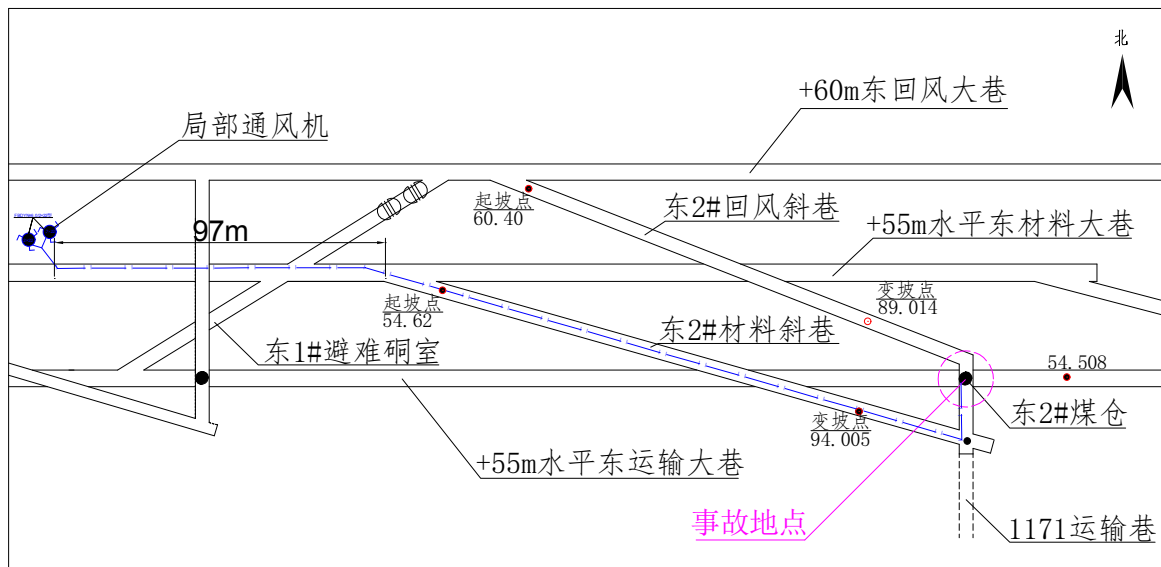
图1 东2#煤仓现场示意图

2.2024年10月，四川省煤炭设计研究院对东2#煤仓进行了专项施工设计。10月6日起，施工方采用ZDY4500LX(C)型钻机沿东2#煤仓中心向煤仓上口平巷钻通1个 $\phi 85\text{mm}$ 导孔，之后用 $\phi 200\text{mm}$ 、 $\phi 400\text{mm}$ 、 $\phi 500\text{mm}$ 钻头分别扩孔，形成溜矸通道。11月9日至12月5日，采用爆破的方式完成了东2#煤仓从上到下扩刷至 $\phi 2.5\text{m}$ ；12月7日，施工方开始采用爆破的方式从上到下扩刷至 $\phi 5\text{m}$ 。该作业点采用FBDYNo6.0/2 \times 22型局部通风机配 $\phi 600\text{mm}$ 风筒压入式通风，局部通风机安设在+55m水平东材料大巷内，安设位置距东2#材料斜巷下平台97m（见图1）。

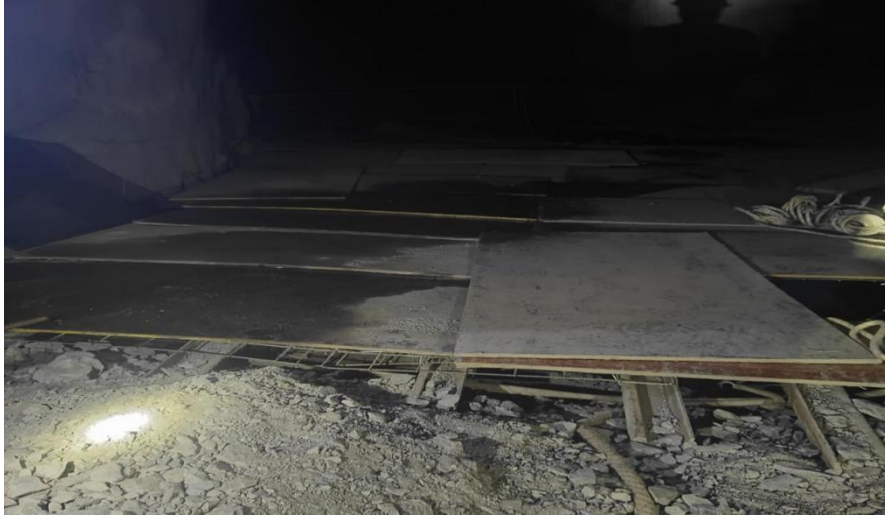
图 2 东 2#煤仓上口

4.东2#煤仓上口宽度5.7m；煤仓上段（设计直径 $\phi 5000\text{mm}$ ）扩刷为直径4.2m至5.7m不等的不规则椭圆形，扩刷深度为5.3m；煤仓下段（设计直径 $\phi 2500\text{mm}$ ）实际直径2.2m，深度27.7m，其中21.4m被矸砂填满；上、下段之间形成1圈不规则的中部平

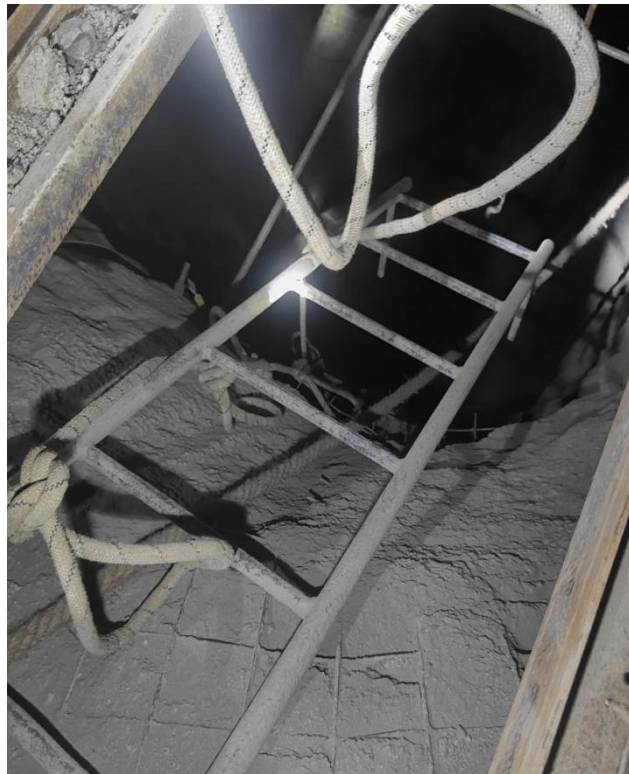
图 5 东 2#煤仓人员上、下点

5.东 2#煤仓上口东南角平铺有一架钢梯，长度 2m，一端平放在东南角，一端悬空在煤仓上口，用于作业人员上下；煤仓上口东南角朝下 0.8m 的仓壁上打设有螺纹钢制作的栈梯，栈梯间距 0.5m，栈梯宽度 0.2m；栈梯附近有一根尼龙安全绳，每隔 0.5m 设置一个结扣，共 15 个结扣，最后 1 个结扣距煤仓上口 5.6m(见图 5、6)。

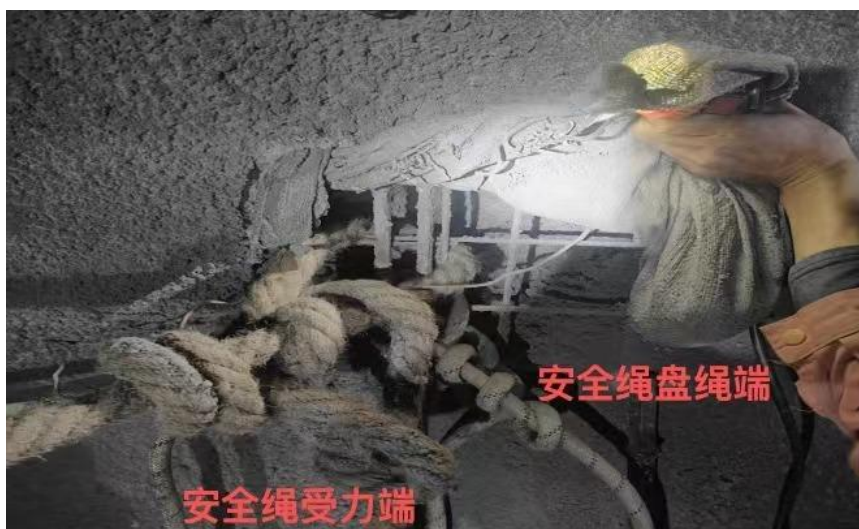
图 7 东 2#煤仓绳索固定点

6.安全绳两端固定在煤仓上口东南方向巷道帮壁上，一端受力，另一端用于盘绳，该点同时固定有 1 条粗棕绳用于运送材料（见图 7）。

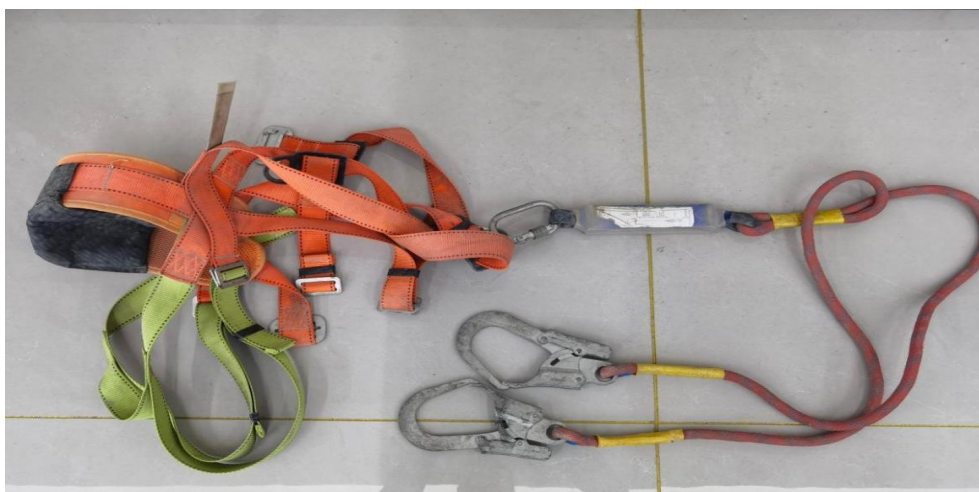
图 9 作业人员佩戴的五点式安全带

7.作业人员佩戴五点式安全带,带尾长度 1.2m,经模拟试验,作业人员站在二平台可以将安全带挂钩挂在安全绳最后 1 个结扣上,但不能到达平台对侧(见图 9、图 10、图 11)。

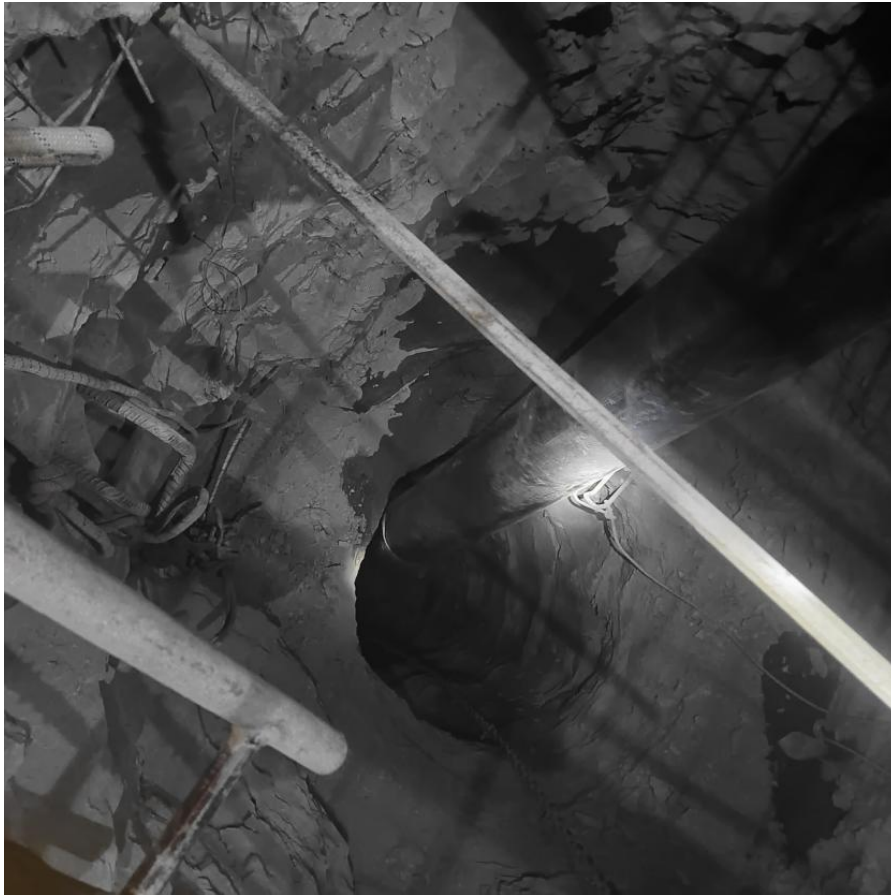
图 12 东 2#煤仓中心 $\phi 2.2\text{m}$ 孔洞

8.东 2#煤仓中心 $\phi 2.2\text{m}$ 孔洞无任何遮栏设施（见图 12），煤仓中心孔洞下段矸砂堆积面至二平台高度 6.3m。据施救人员介

1.东 2#煤仓中心孔洞无遮挡等安全措施。根据龙坝煤矿《东 2#煤仓扩巷作业规程》防坠落安全风险辨识管措施，煤仓中心孔洞应保持有矸石，若未保持有矸石应采用盖板将煤仓中孔洞遮挡。现场勘查时，煤仓中心孔洞虽有部分矸石，但仍有 6.3m 空洞，且无任何遮挡设施（见图 12）。

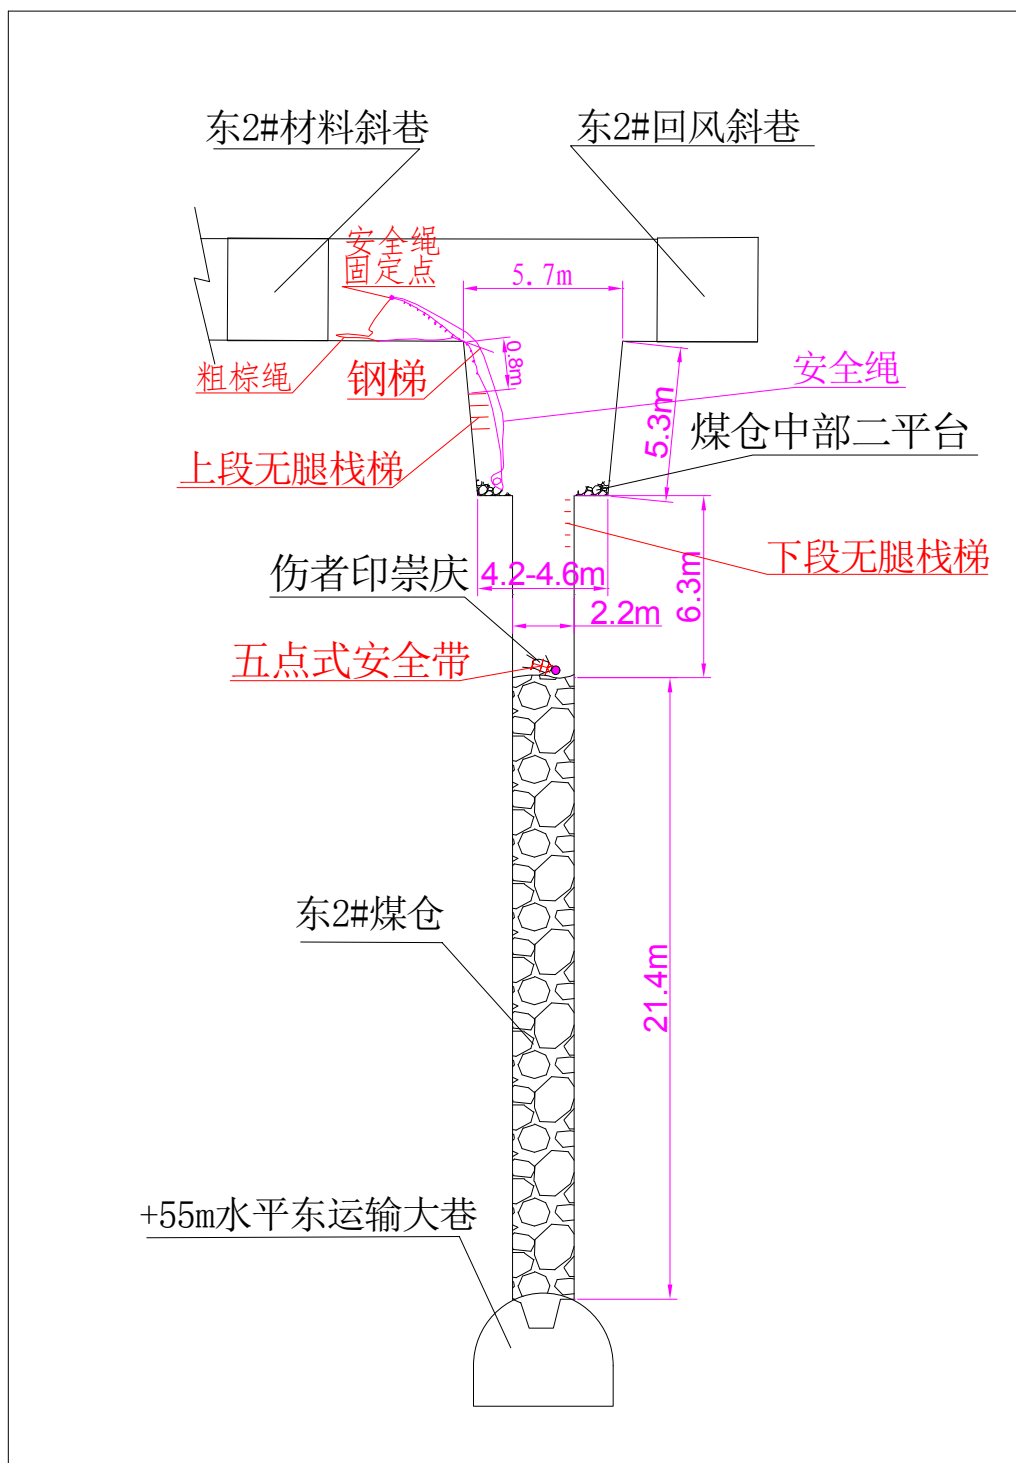
图 13 事故现场剖面示意图

绍,伤者面朝下方趴在矸砂上,佩戴的安全带及安全绳完好无损,但安全带挂钩未连接安全绳结扣,矿帽脱落,矿灯完好(见图13)。

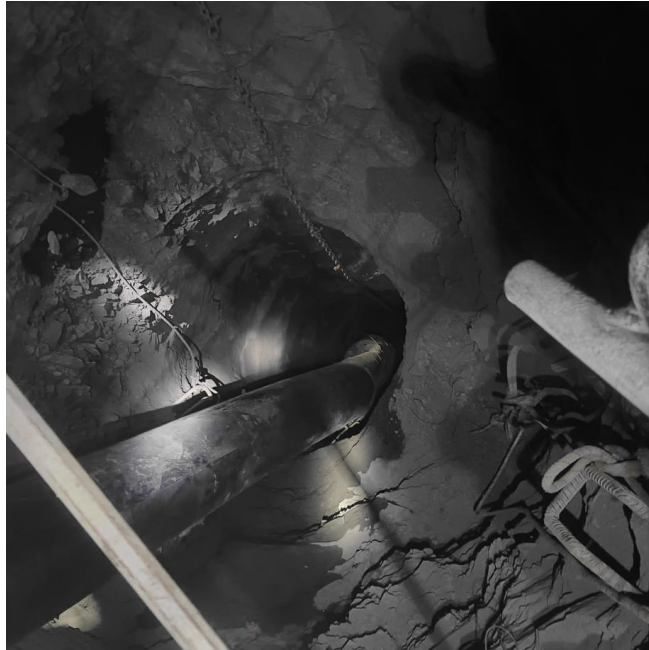
图 14 东 2#煤仓口二号平台矸石清理情况图

3.二平台清理过浮矸。调查现场人员邓友富、刘秀艮证言证实，印崇庆在炮后一个人进入东 2#煤仓二平台进行清矸；现场勘查发现，二平台靠近人行栈梯的位置浮矸已经清理完毕，二平台

浮矸已清理约 50%（见图 14）。

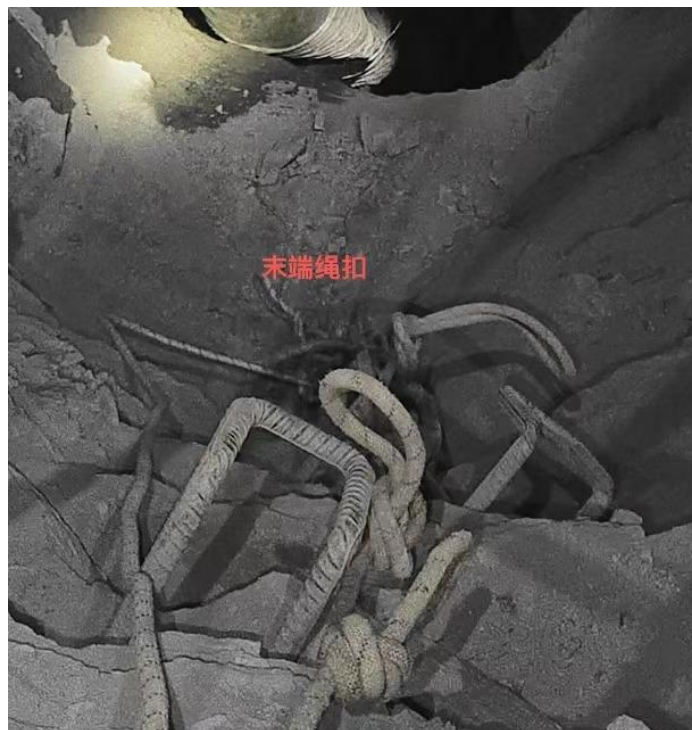
图 15 末端结扣与二平台位置图

2.安全绳结扣长度不够。安全绳两端固定在煤仓上口东南方向巷帮同一地点，安全绳总长 30m，受力端最后一个结扣距固定端 10.3m，距煤仓上口 6.6m，扩刷深度为 5.3m，二平台最大直径达 4.6m，导致最后一个结扣系上安全带后不能全覆盖东 2#煤仓二平台（见图 15）。
